Paalrot door lekkende drainerende riolen

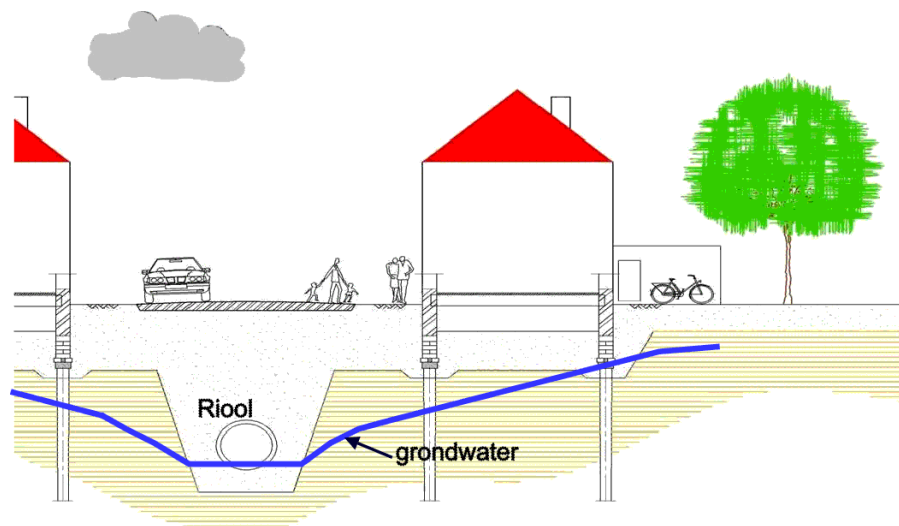
Figuur 4 Stand grondwater bij lekke drainerende riolen

In bovenstaande figuur is de grondwaterlijn getrokken aan de hand van metingen met peilbuizen in het rioolcunet, bij de voor- en achtergevel. Er is dus een duidelijke afstroming van grondwater richting rioolcunet tengevolge waarvan het funderingshout

bij de woning droog komt te staan en wegrot. Hellingen van de grondwaterlijn in klei van meer dan 30% zijn geen uitzondering.

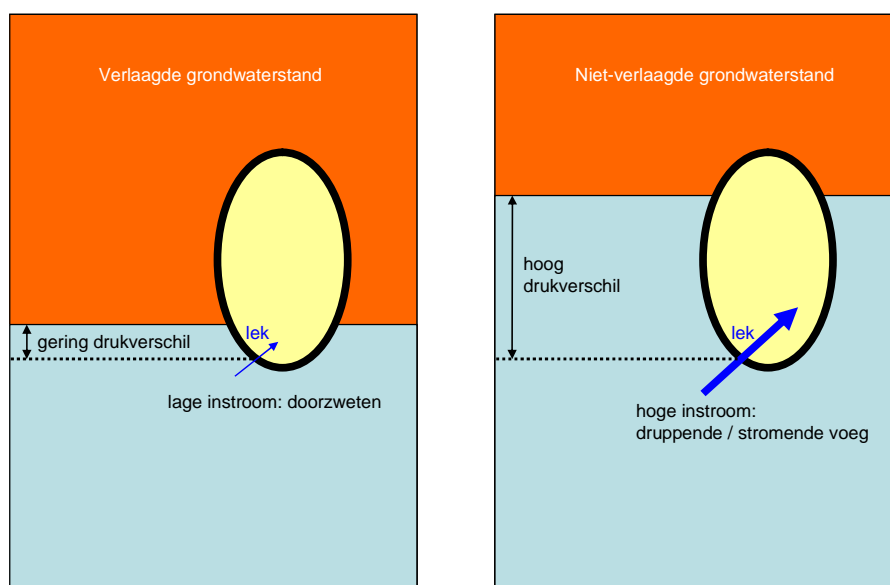
Bij het houden van rioolscans wordt een beoordeling gemaakt van de staat van het riool met een rioolinspectiecamera. Maar daar zien we opeens dat het nodige misgaat. Vaak worden de rioolscans gehouden omdat peilbuismetingen daartoe aanleiding gaven. Het grondwater is derhalve verlaagd. De camera ziet bij een verlaagde grondwaterstand echter geen spuitende voeg meer maar mogelijk alleen nog maar wat druppeltjes uit het riool komen. Zie figuur 5 Op zich geen reden voor het nemen van maatregelen. De beoordeling dient echter plaats te vinden in combinatie met de peilbuismetingen!

Figuur 5 Bron plaatje TNO. Bij rioolscan tijdens verlaagd rioolwater worden onjuiste conclusies getrokken
